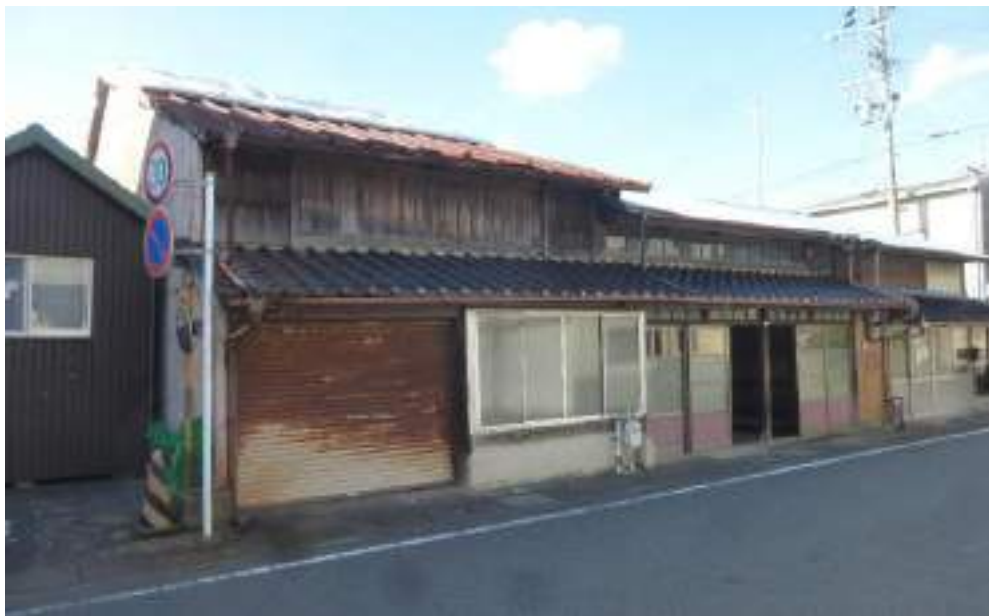
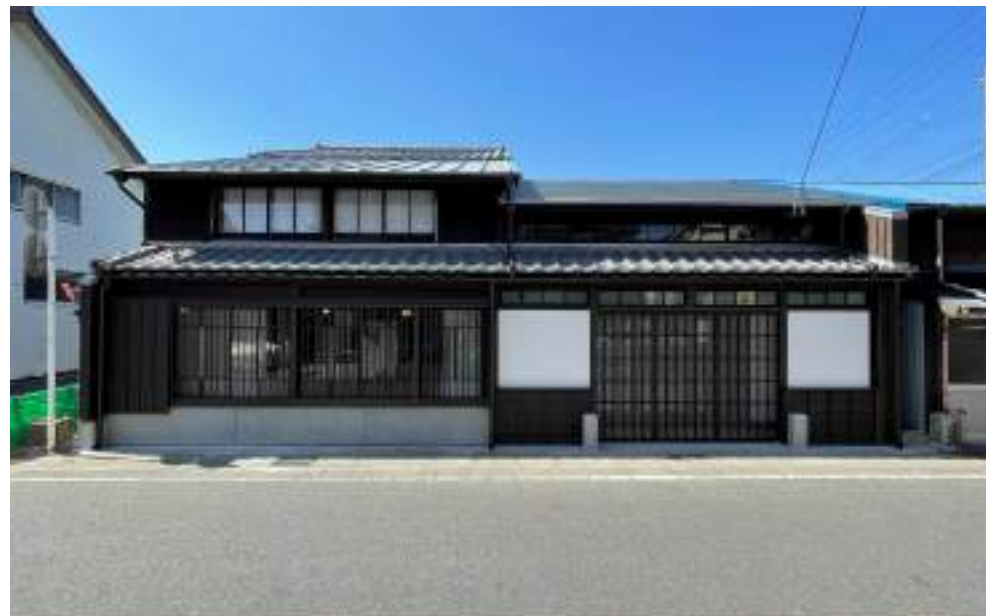
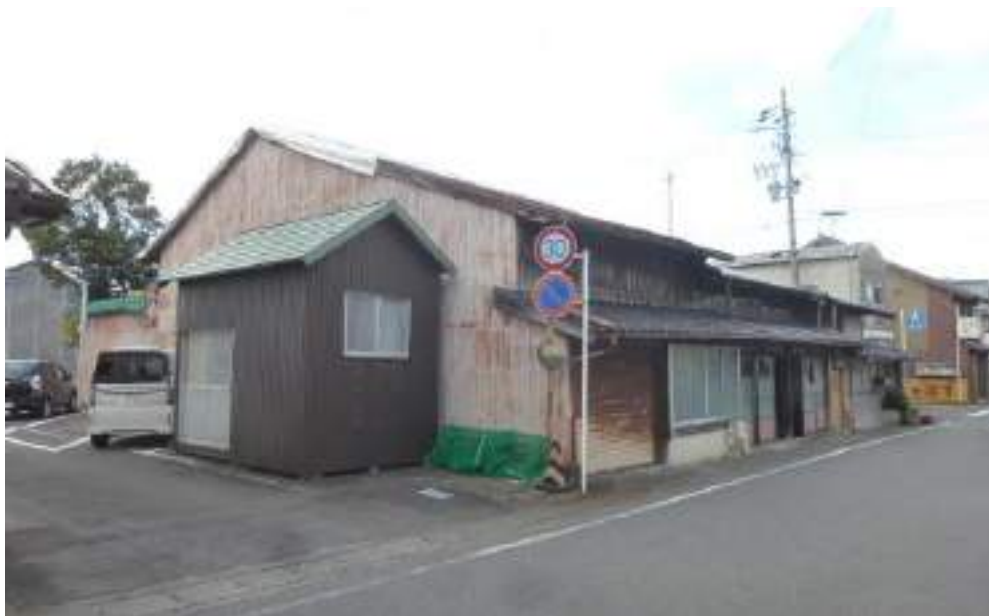
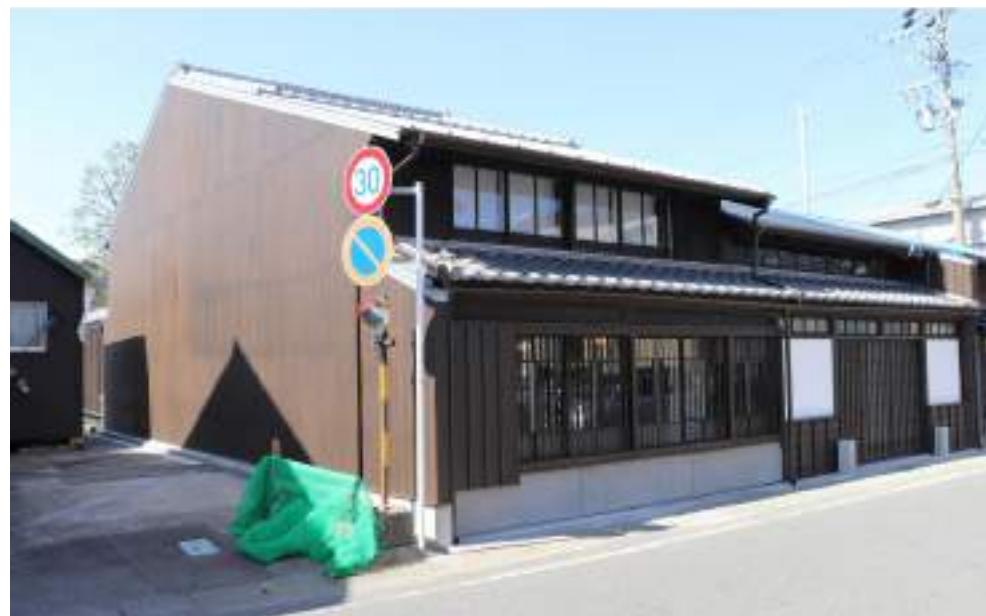
外観

外観は浜通りの特徴である窓格子と洗い出し腰壁、波除け堰の復元を中心に再生を行った。  
当初、3棟別々であったが、時代の流れとともに1棟のような外観となっている。

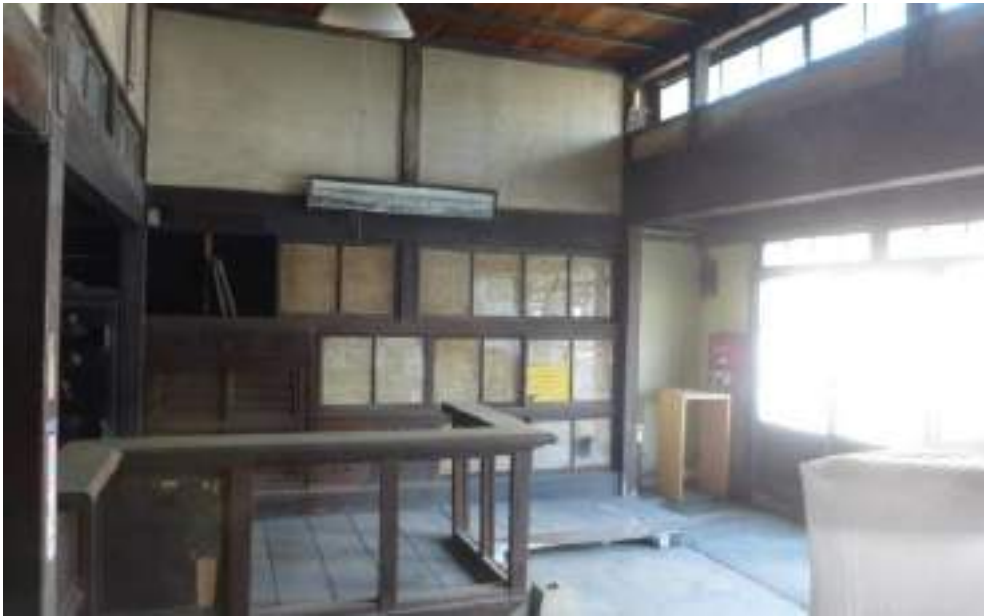
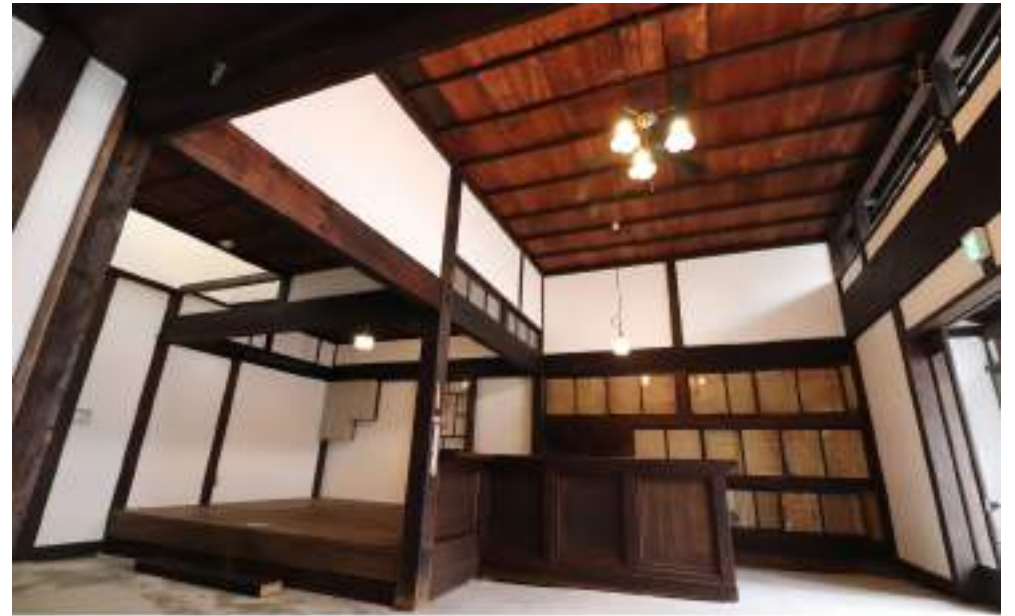
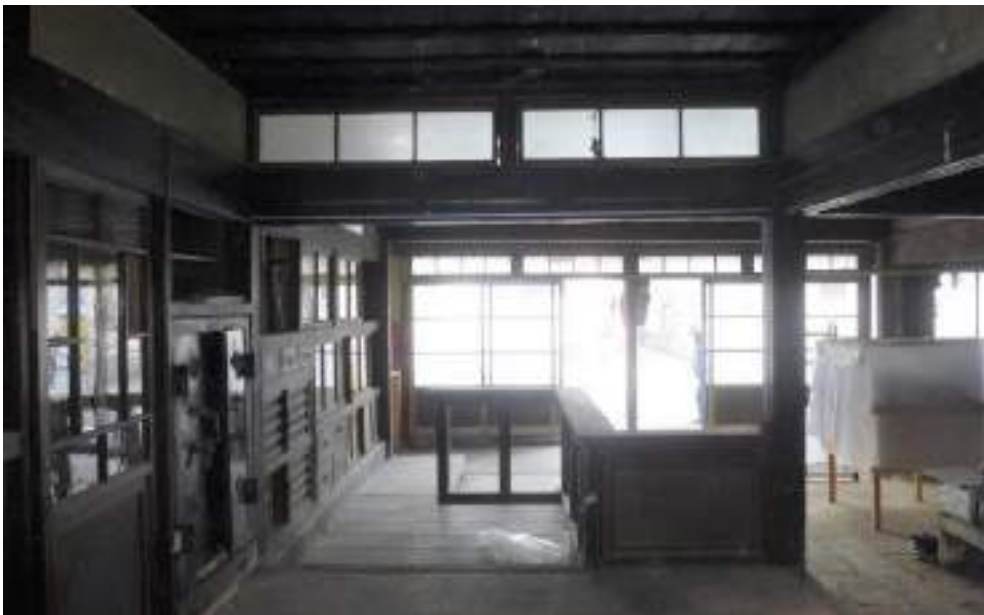
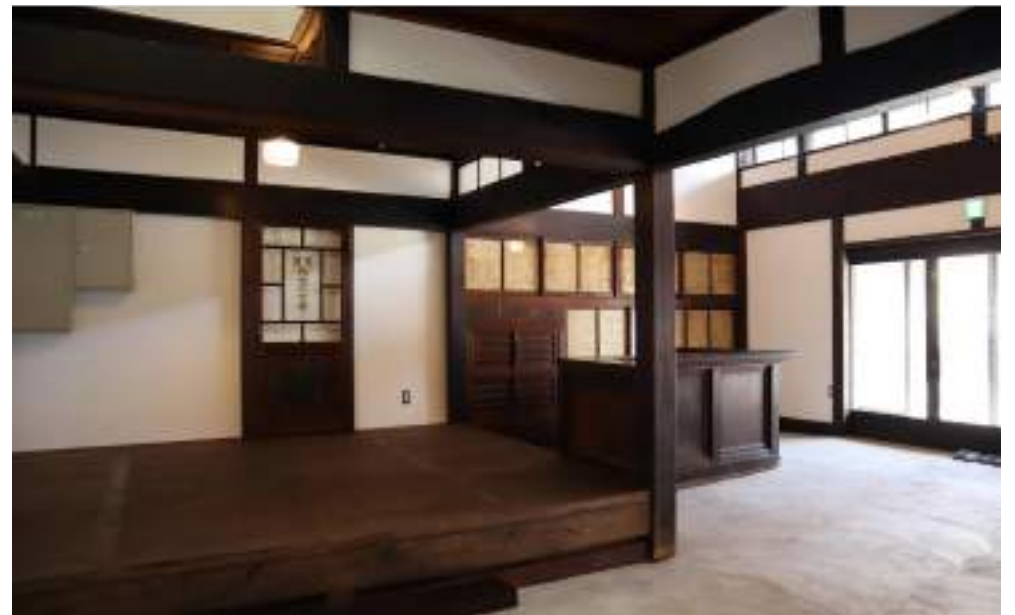
おもて北

玄関、店として使われていたこの部屋の特徴の立式帳場、作り付け収納など、一般住宅には見られない貴重な作り付け家具類の復元を中心に再生した。天井板も当初のまま再生している。

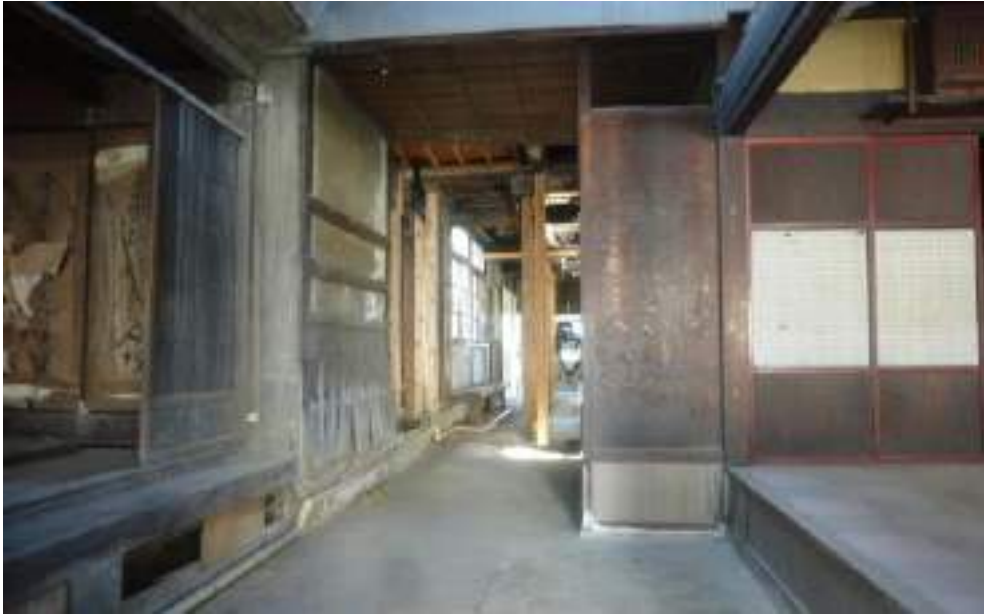
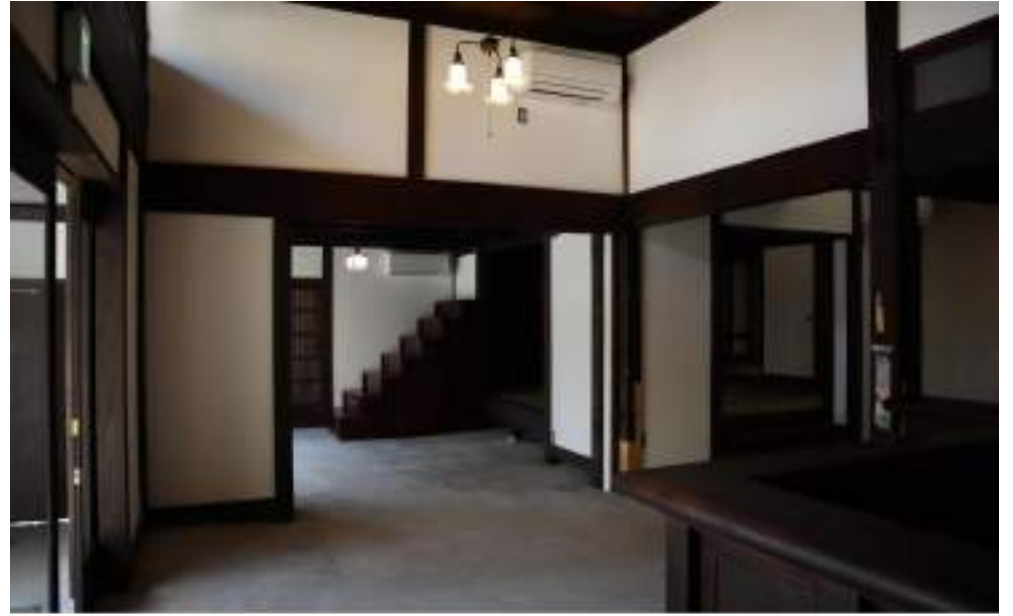
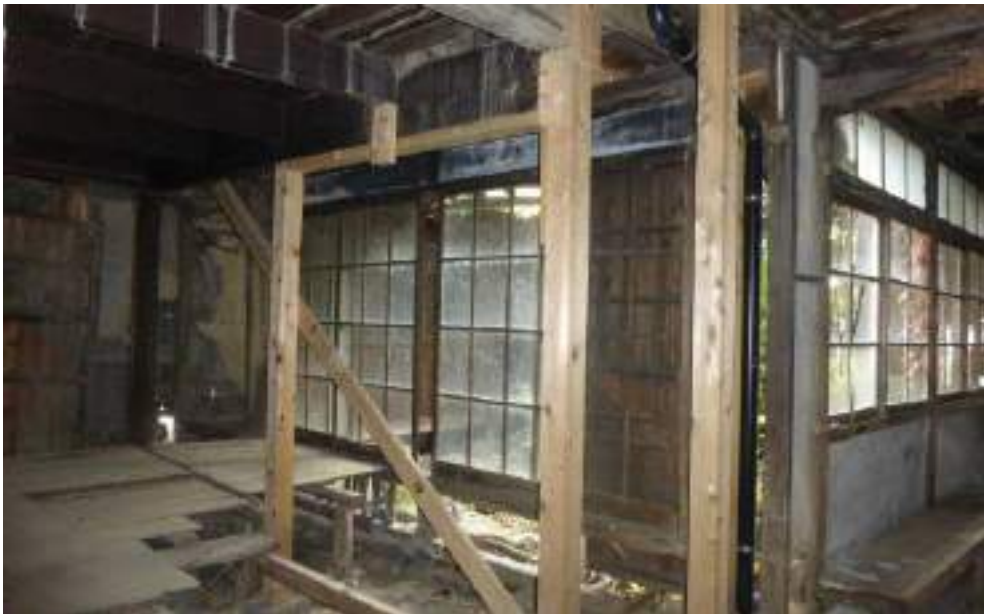
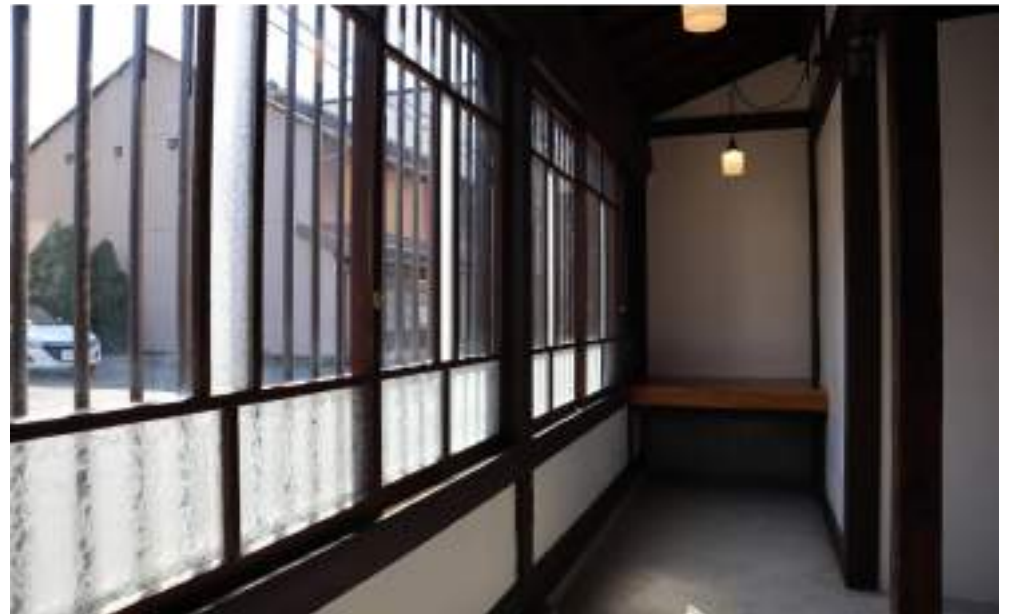
おもて

主に商談場所、応接間として使われていた和室の間は、当時の漆喰（土壁下地）で再現した。  
建具も明治時代の建具を利用して再生した。

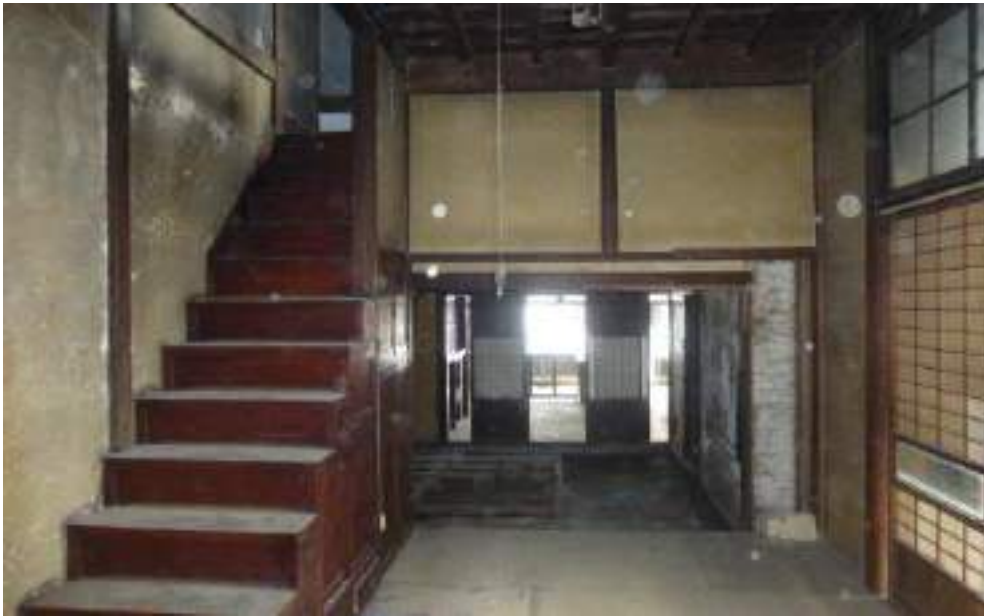
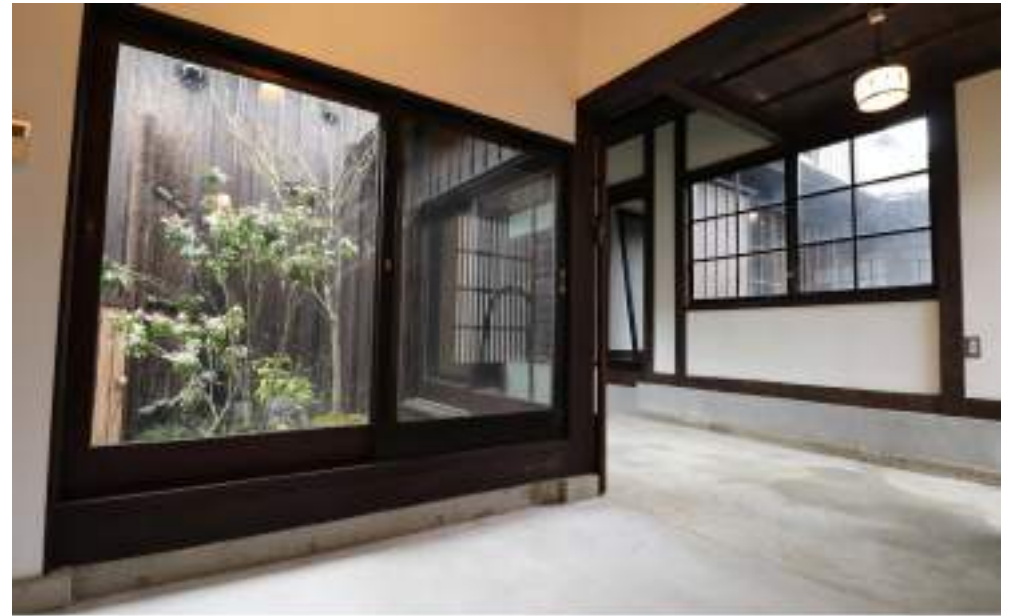
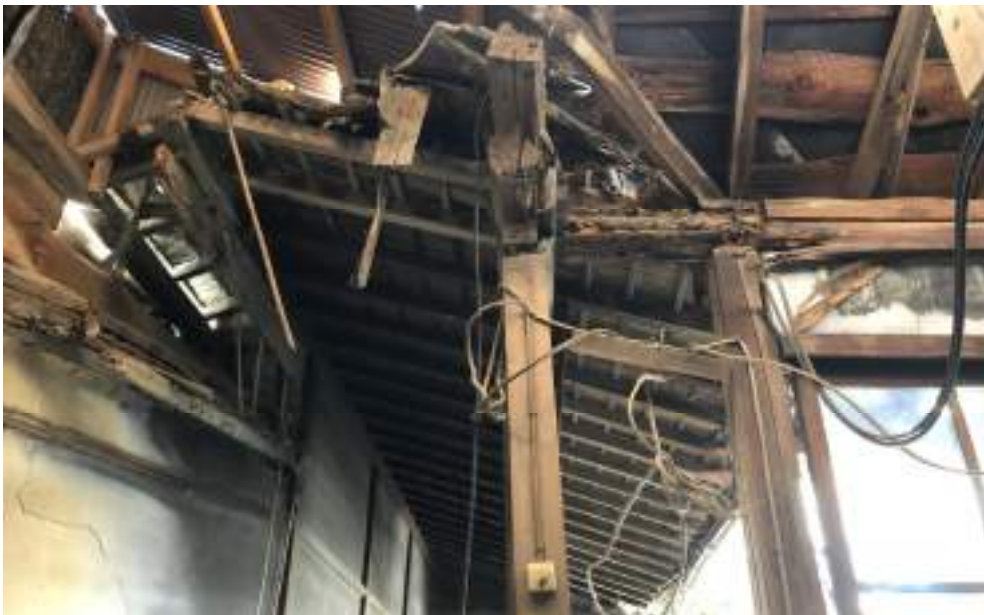
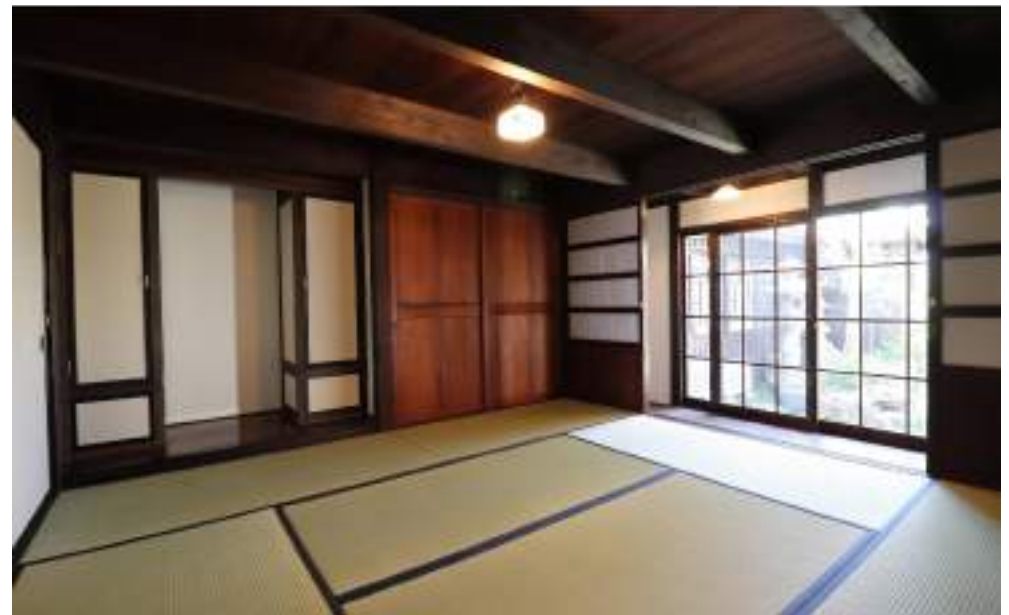
トイレ・中庭

部屋、通路から中庭を見せることにより空間の広がり、建物と庭との調和による日本建築の美を堪能できる空間作りとした。

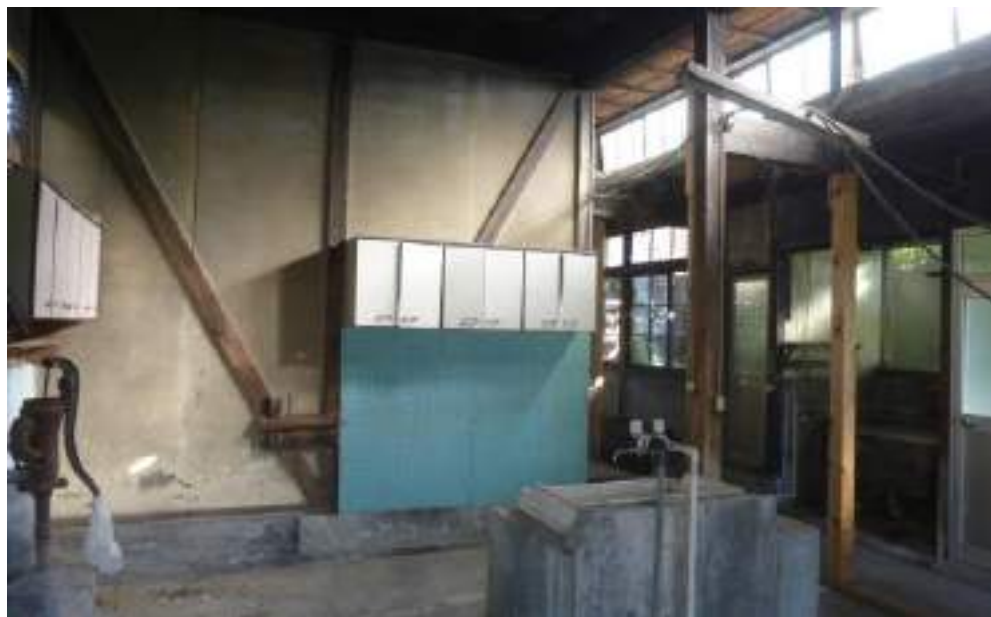
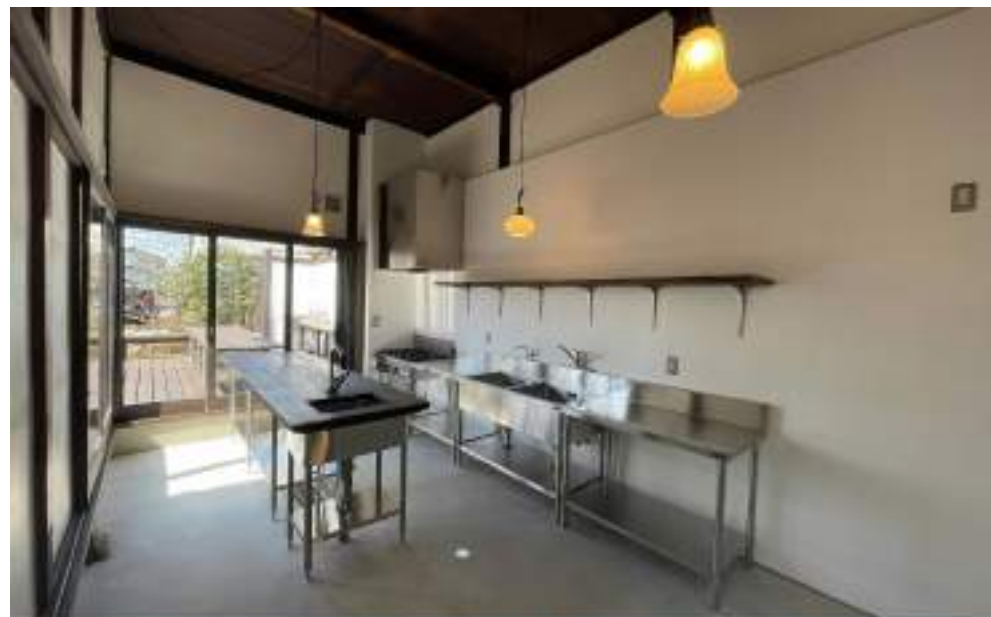
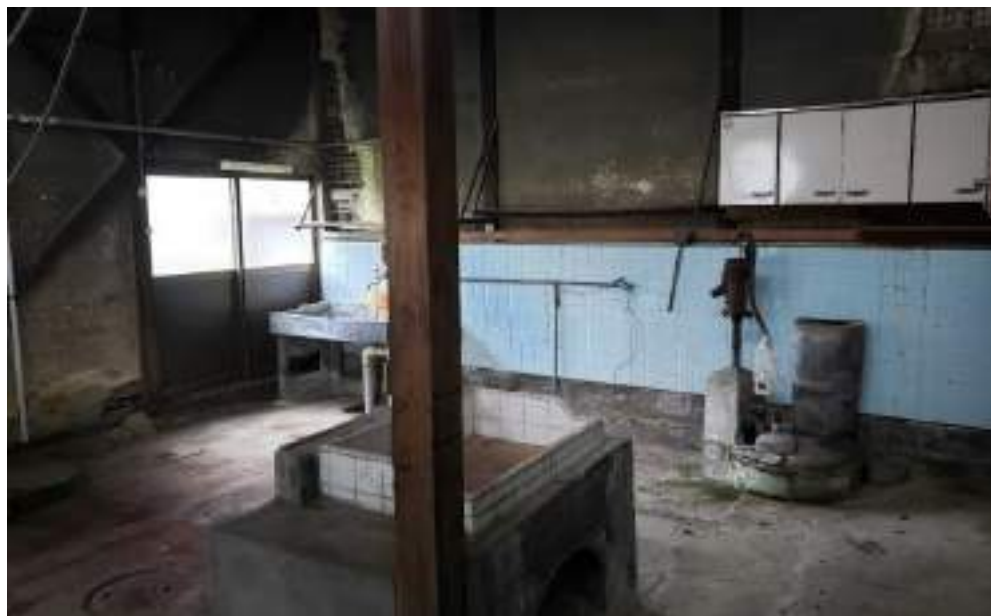
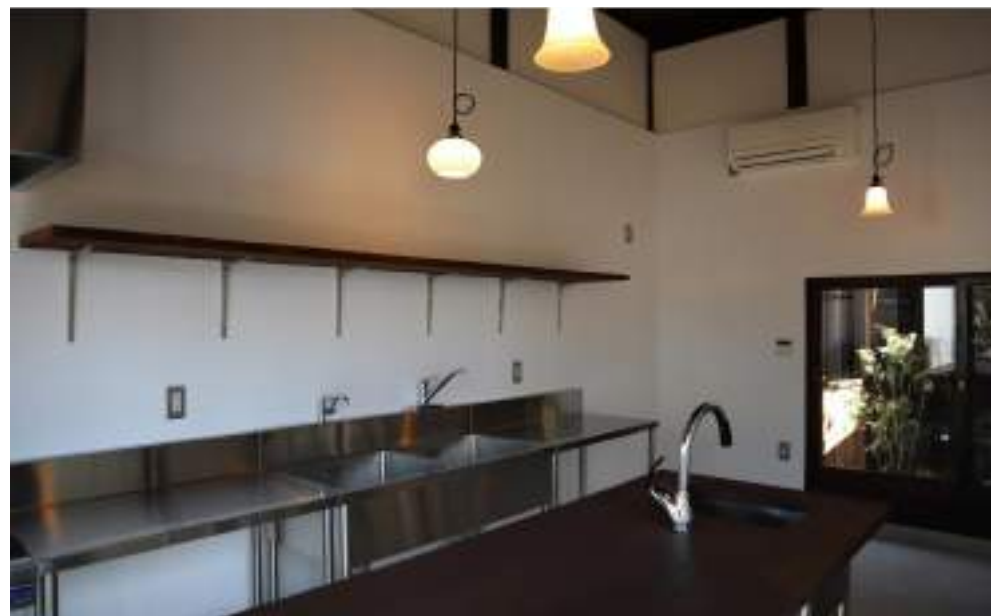
厨房

当時あった厨房の位置に大勢の人でも調理できる開放的な厨房として再現した。  
明るさ、使いやすさ、動線などを考慮した上で、飲食業許可も見据えた内装となっている。

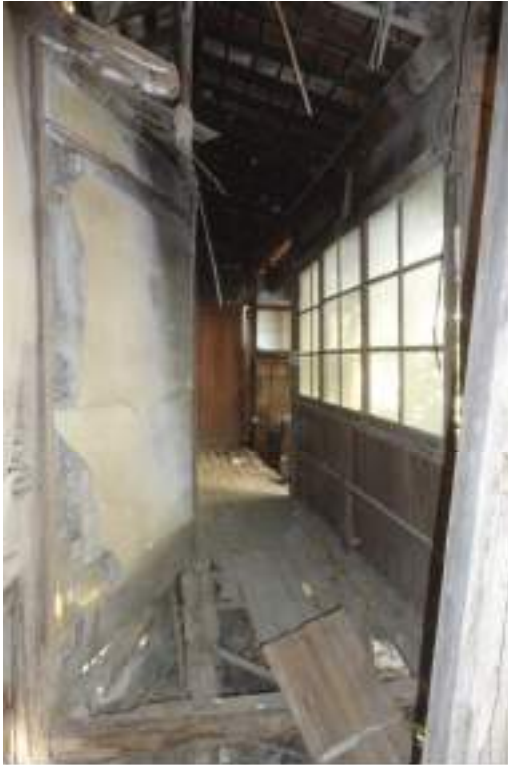
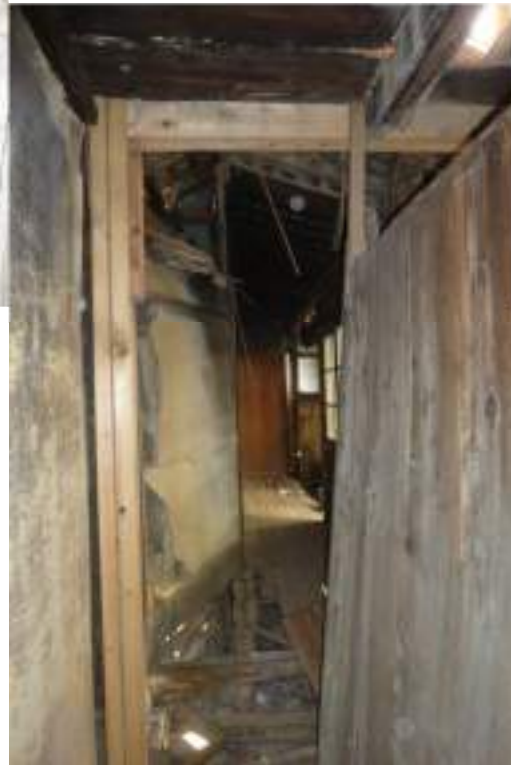
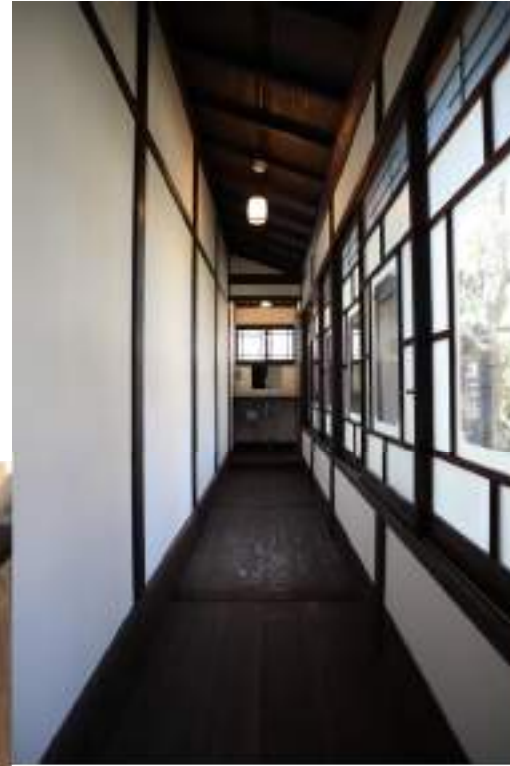
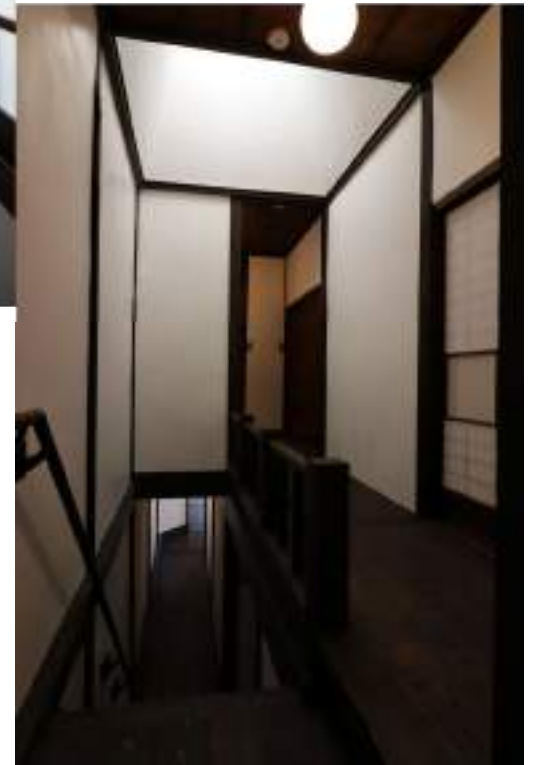
廊下

廊下は雨漏りで特に損傷が激しかったが、今回の再生では美しい中庭を眺めながら歩行可能な、長さを感じさせない廊下とした。丸太梁は、服部家の減築した建物で利用されていた部材を転用している。

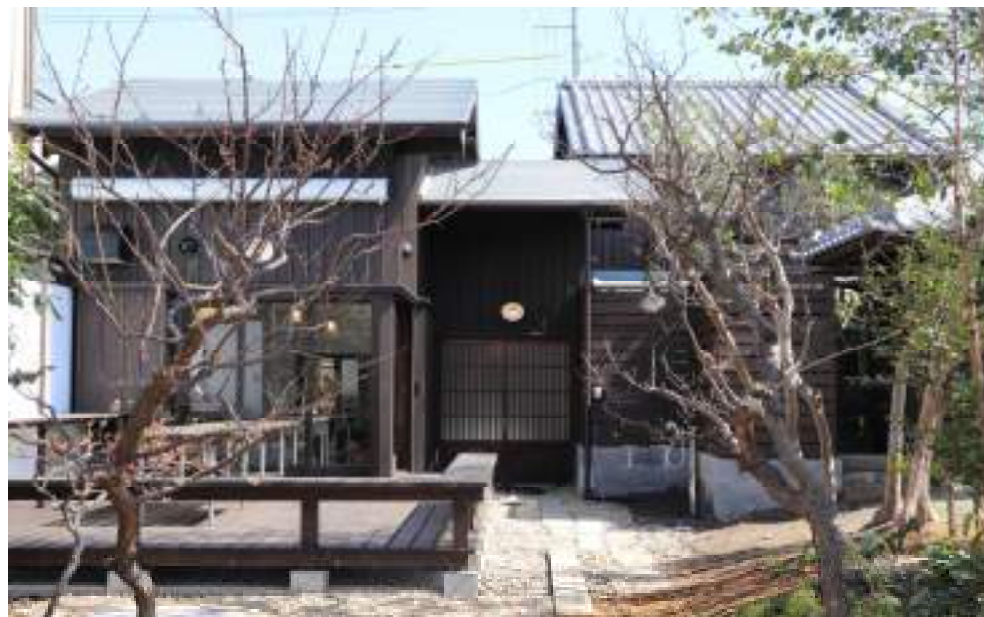
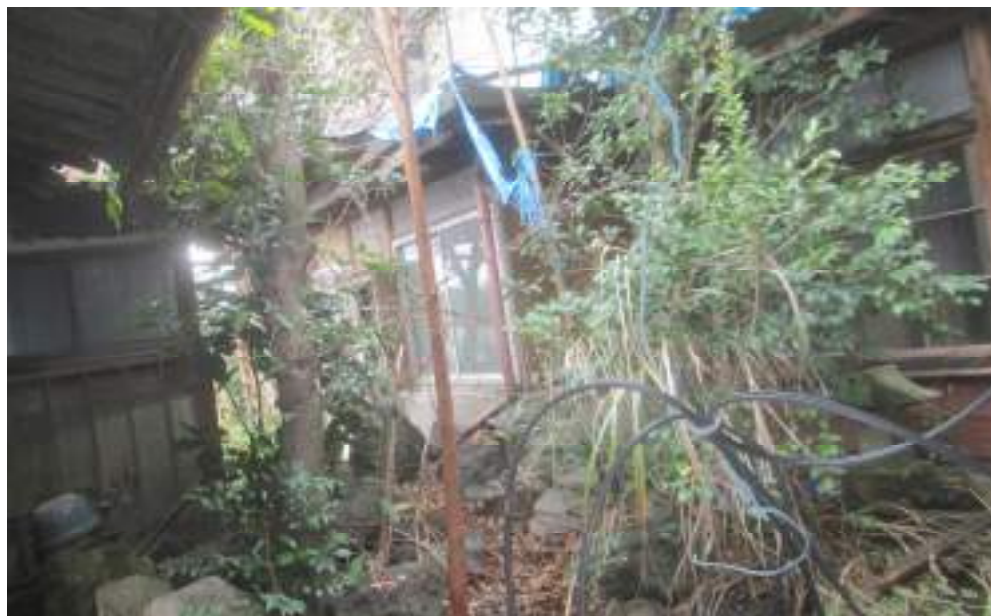
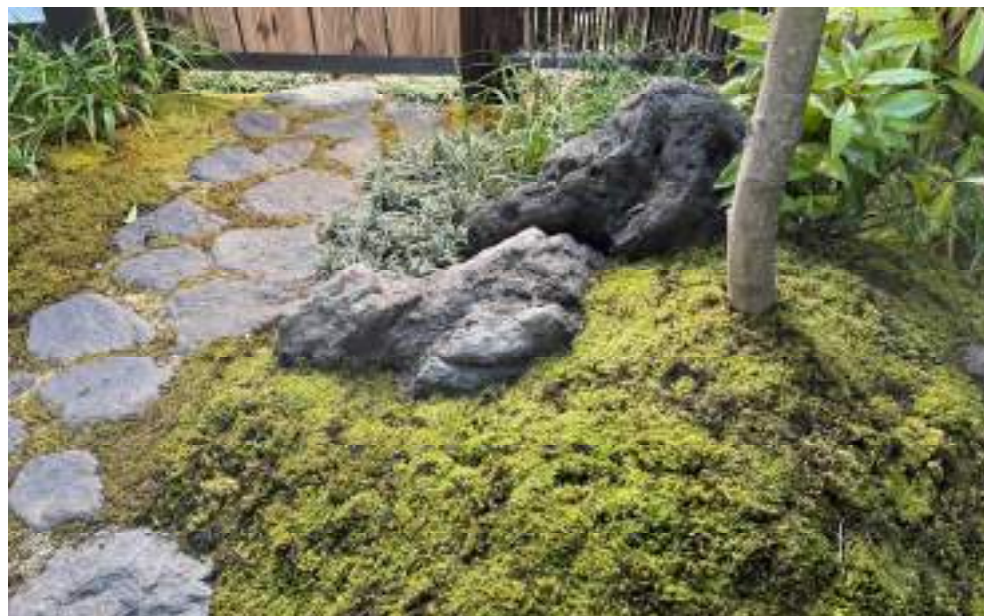
外構

服部家における外構は特に建物を引き立たせる重要な見せ場の一つである。

ウッドデッキから拝見できる飛び石、木の庭はこの建物をより引き立たせている。

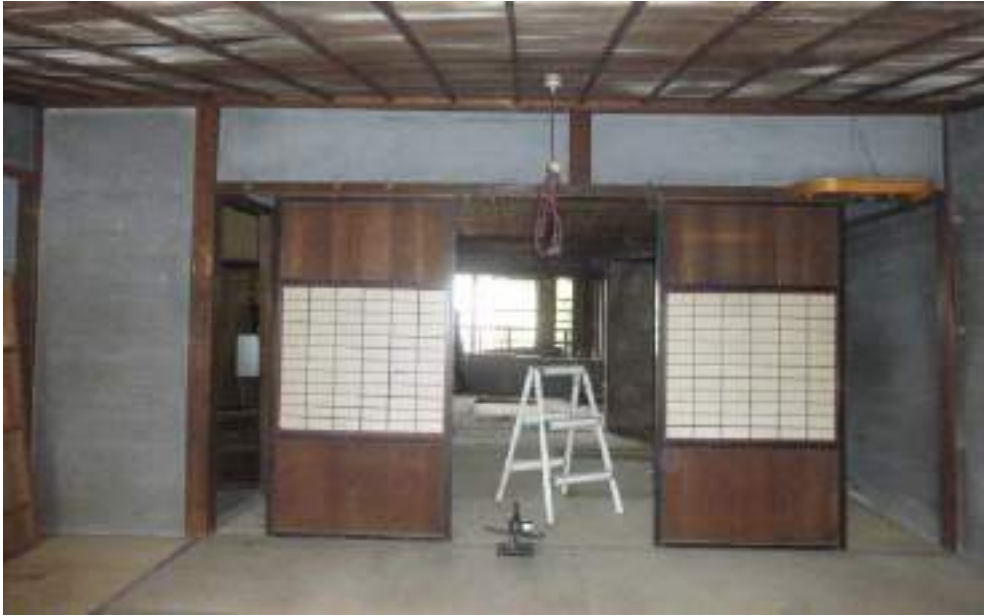
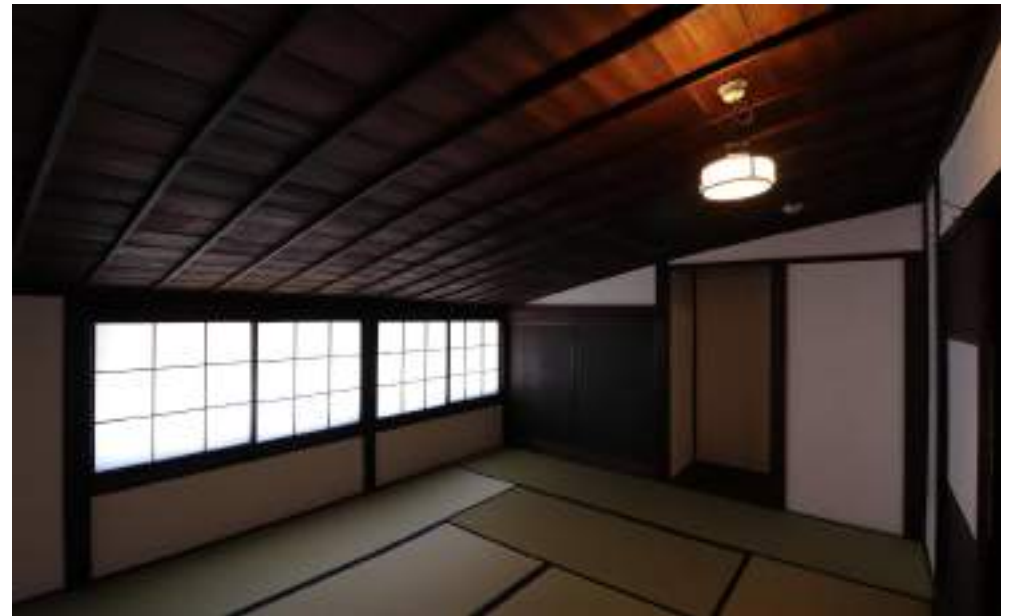
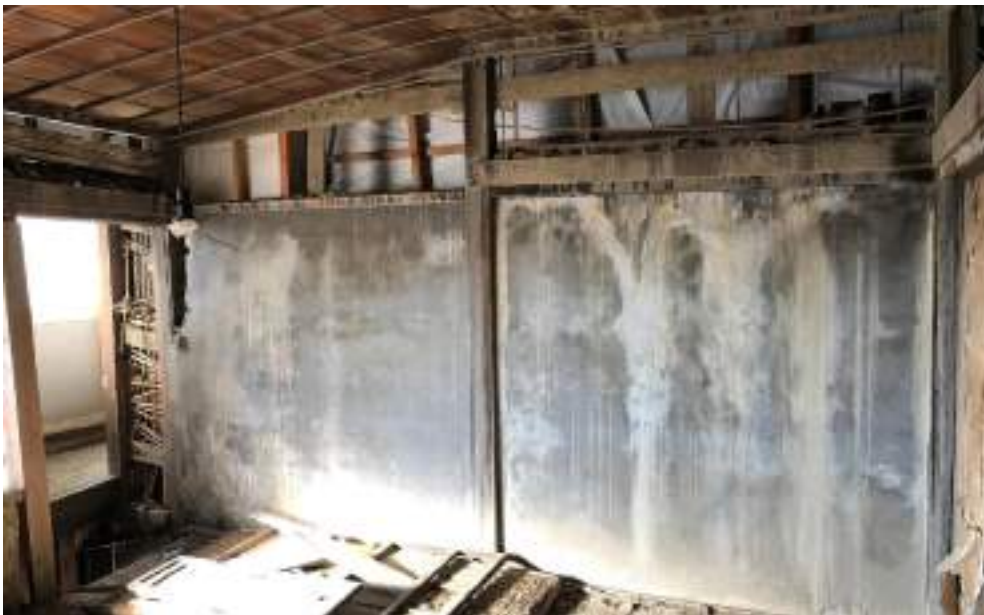
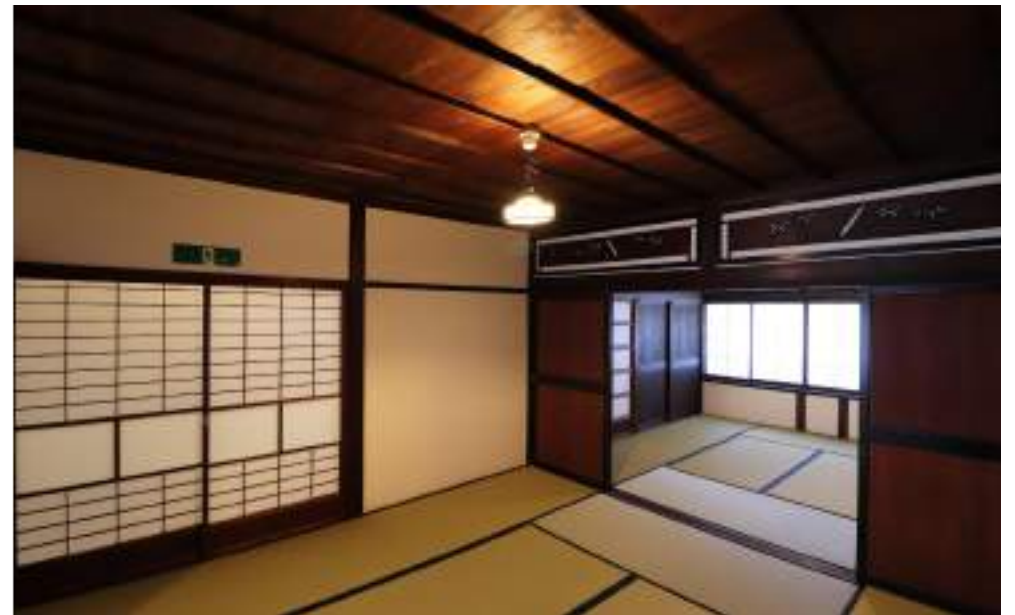
2階

2階も雨漏りによる腐食が激しかったが、明治の建築当時に近い形で、自然素材のみで再現した。  
浜通り側の窓の高さは、軒を低くした当時の町並みの風情を感じることができる。
